# PILOTPROJEKT VINDKRAFT FÖRBÄTTRAD FUNDAMENTSDESIGN

2009-12-10

SLUTRAPPORT — Arise 2009-1202-SR

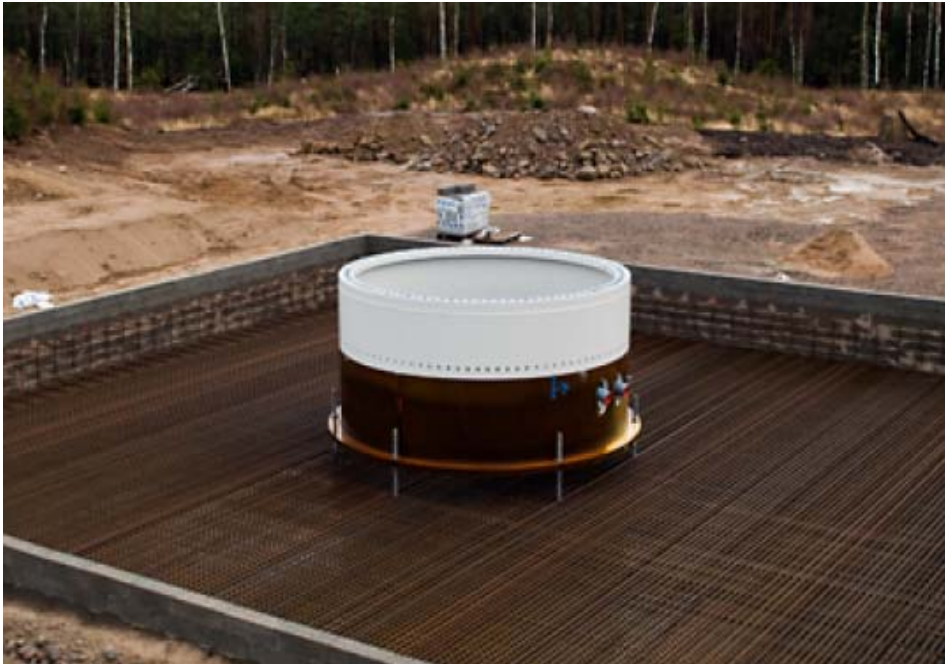
Bild 8: Insert ring monterad

Efter gjutning av det första fundamentet uppstod tvivel huruvida fundamenten skulle klara dimensionerande brottlaster och utmattningslasterna. Som framgår av bild 8, 9 och 10 överförs lasterna från vindkraftverkets stältorn till fundamentet via en ingjuten Insert ring. De problem som identifierades med ursprunglig design var följande:

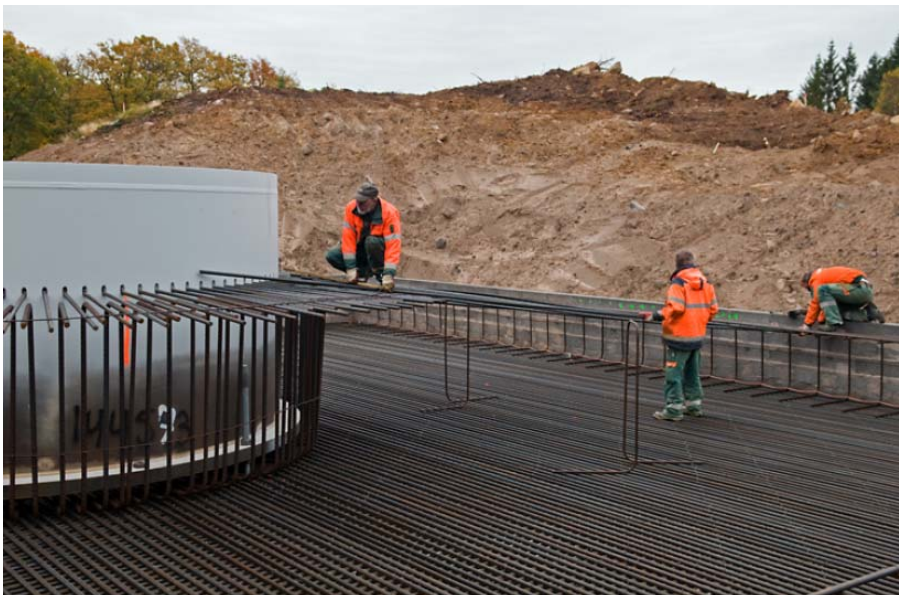
Bild 9: Armering för förankring av insert ringen i betongfundamentet monteras

- (i) Skjuvarmering saknades i fundamentet
- (ii) Upphångningsarmeringen för Insert ringen var underdimensionerad och felaktigt utformad
- (iii) Infästningen av insert ringen bestod av ett antal (100 st ca) armeringsjärn instuckna i hål i insert ringen vilket inte var tillfredsställande. Armeringsjärnen var också så tätt monterade att vidhäftningen mellan betong och armering inte kan garanteras (se vidare bild 12).

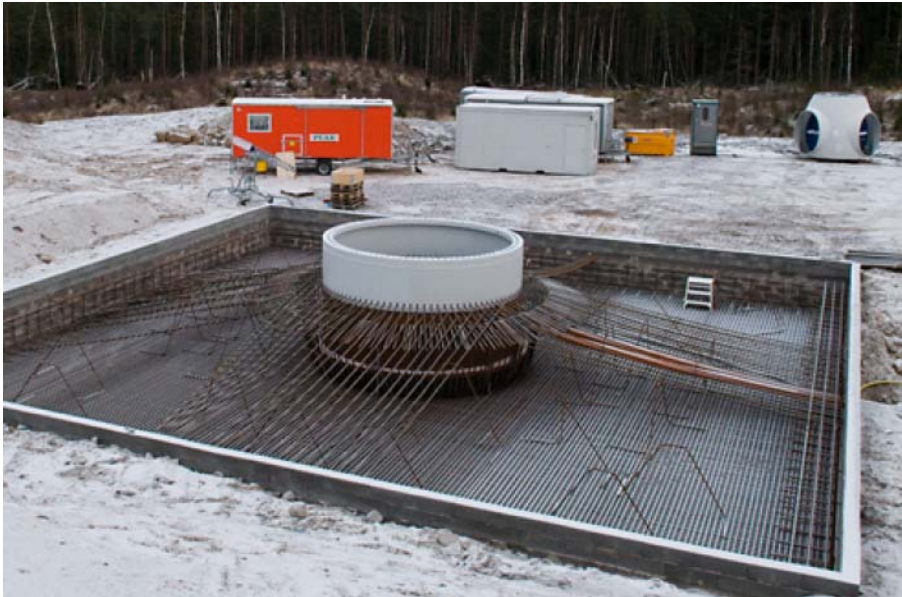
Bild 10: Överkantsarmering växer fram

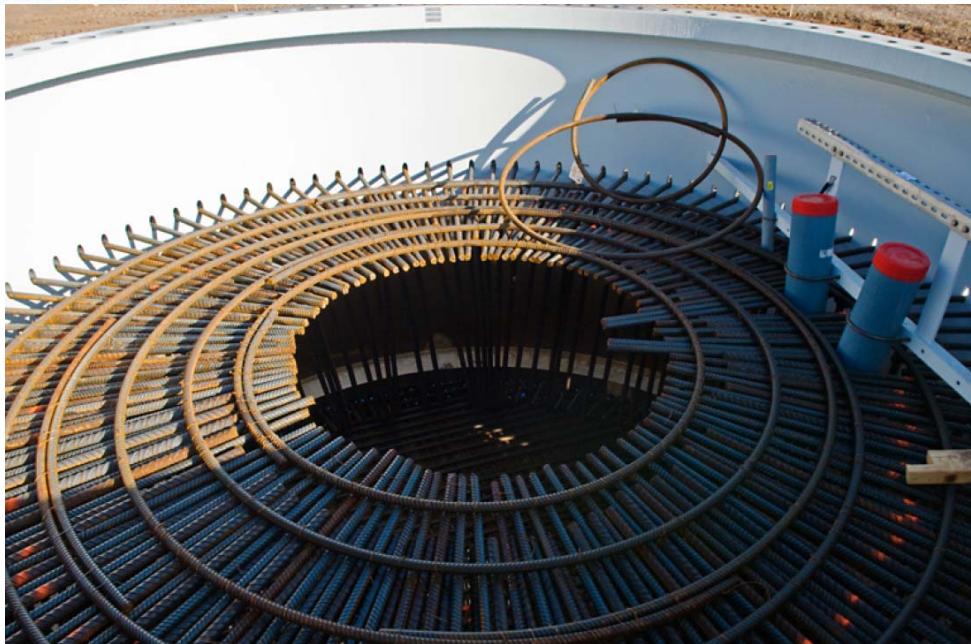
Bild 12: Tät armering inom Insert ringen

Ovanstående förbättringsförslag var visserligen till fördel för kvalitet och hållfasthet men bedömdes ändå otillräckliga. Huvudproblemet var att erforderlig upphångningsarmering och radiell armering, genom Insert ringen blev för tät med hänsyn till betonggjutning och armeringens förankring, vilket klart framgår av bild 12 (trots att armeringen på bilden är underdimensionerad). Bockad upphångningsarmering har dessutom låg utmattningshållfasthet.

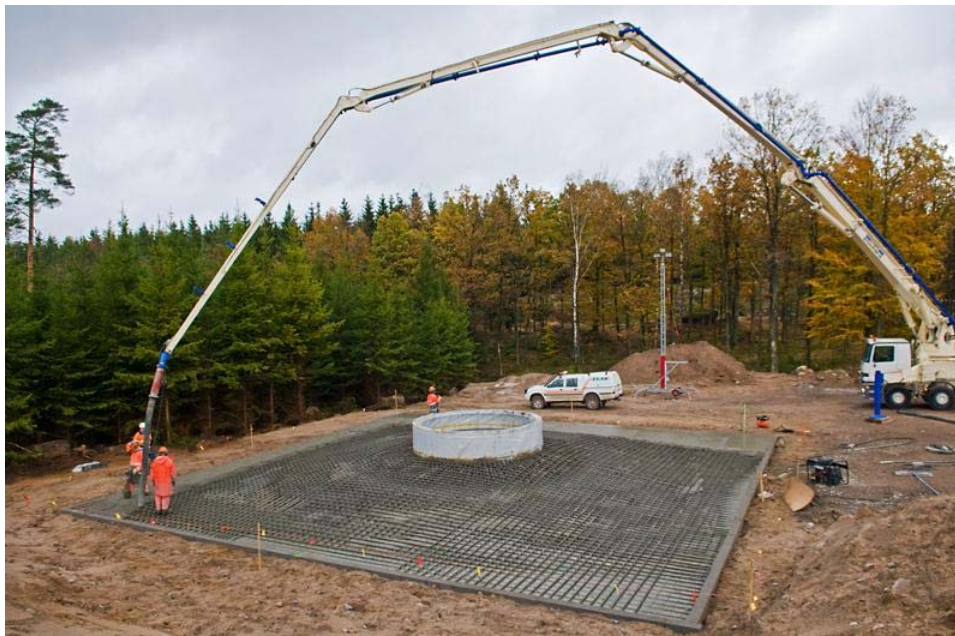
Bild 13: Gjutning fundament av ursprungsdesign.

Dessutom uppstod det ett stort antal (100- tals) tämligen grova sprickor i fundamentets över- yta under hårdningsförloppet. Risker är här att vatten tränger ned i fundamentet med följd att armeringen rostar och försvagas.

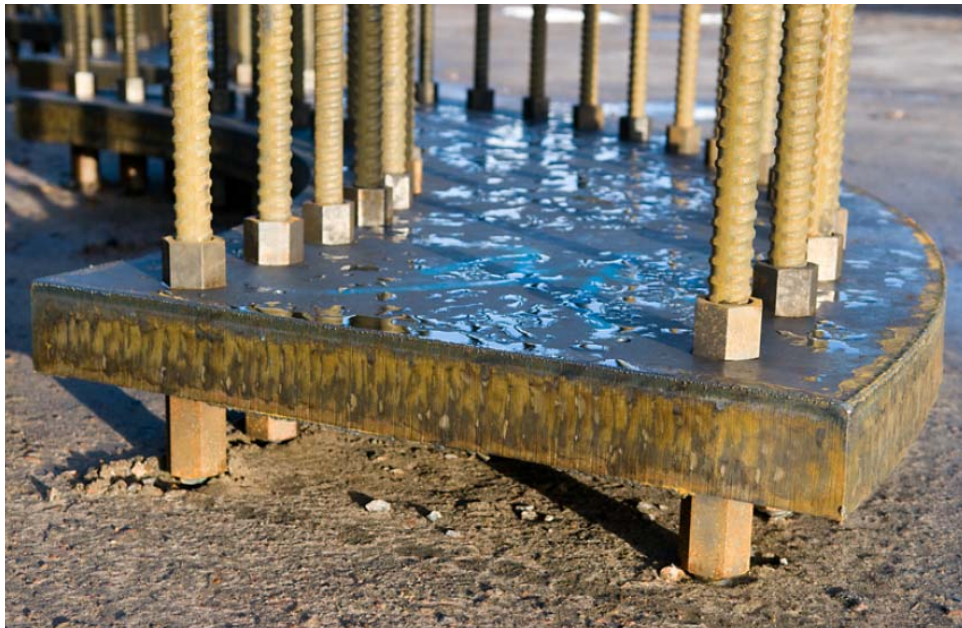
Bild 15: Bottenförankring (stålplatta) av spännstag

Genom att utforma upphångningsarmeringen som raka spännstag vanns flera fördelar. Armeringsarean minskade betydligt och risken för utmattningsbrott i upphångningsarmeringen eliminerades. Den kraftiga förankringsplåten i underkant förhindrar genomstansningsbrott i betongen under Insert ringen.

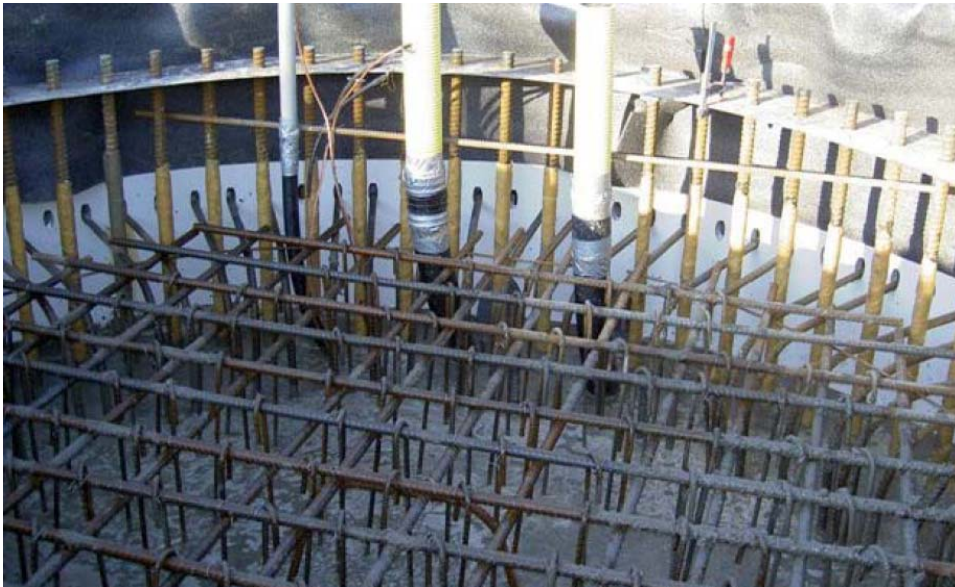
Bild 21: Överkantsarmering och skjuvarmering inom Insert ringen (jämför bild 12)

- (i) Fundamentet förses med skjuvarmering
- (ii) Böjarmering i både överkant och underkant fördelades på två lager för att möjliggöra en god betonggjutning och ge plats för montage av skjuvbyglar.
- (iii) Totalt ökades armeringsvolymen till 58 ton
- (iv) Volymen betong ökades från ursprungliga 340 m<sup>3</sup> till ca 530 m<sup>3</sup>
- (v) Insert ringen hängdes upp till fundamentets överkant med 136 st 36- mm spännstag med längden 2,2 m. Stagen förankrades under underkantsarmeringen i en 100 mm tjock stålring. Stagen förspändes till ca 800 kN. På så sätt elimineras risken för utmattning av upphångningsarmeringen och förhindrades sprickbildning inuti fundamentet på grund av upphångningsarmeringens töjning, som iakttagits vid fundament med inspänd upphångningsarmering.
- (vi) Efterbearbetning av fundamentets överyta efter slutförd gjutning förbättrades

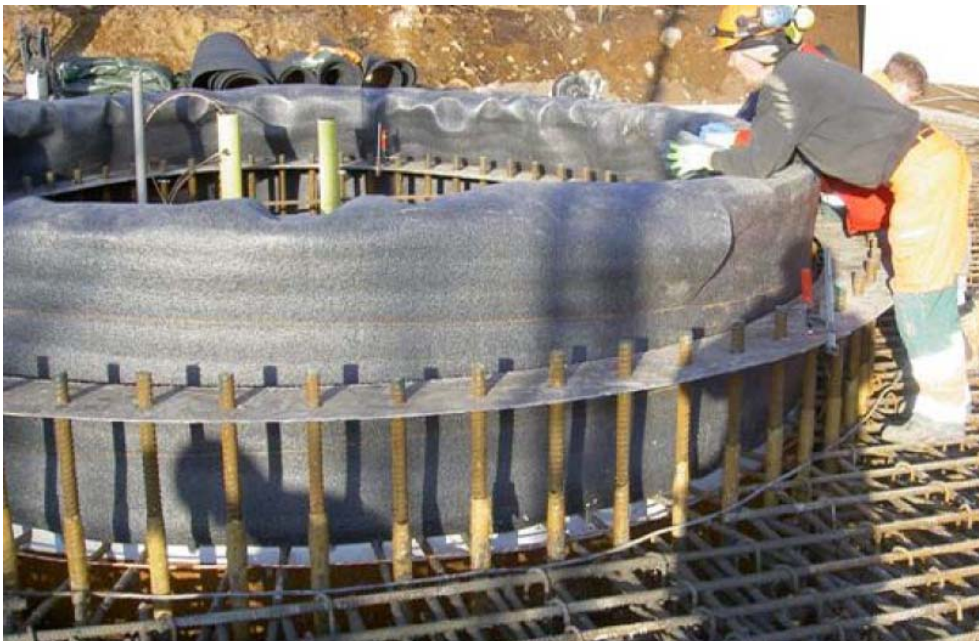
Bild 22: Spännstag och montagemall på utsida Insert ring före gjutning
